Проект развития балтийских портов,
Калининградский компонент, ОВОС

Отчет об обследовании военного объекта
Черновик

COWI A/S

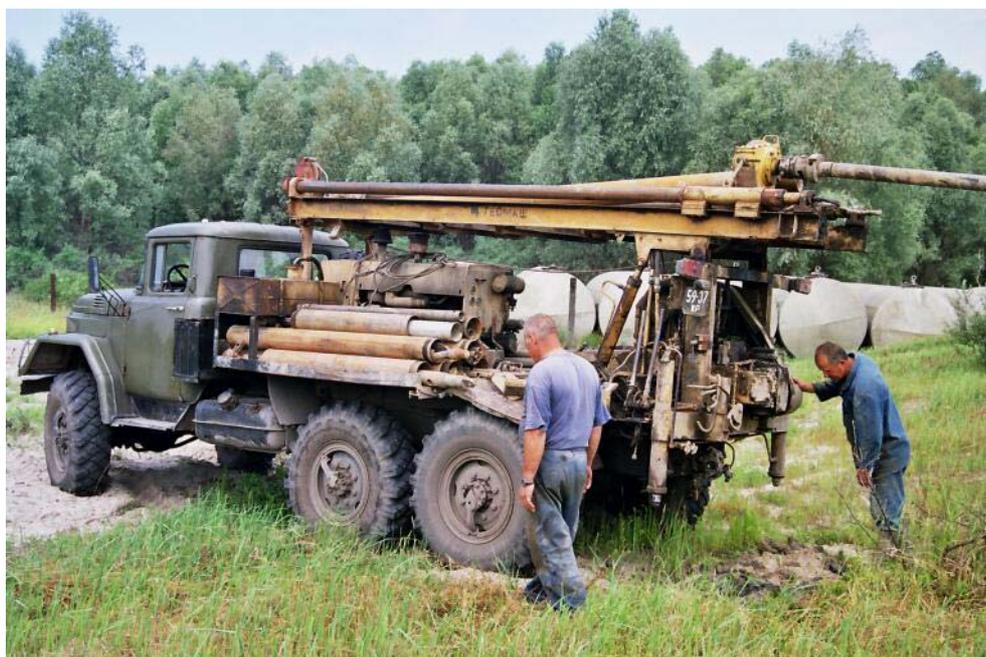
Рис. 1 Буровая вышка, используемая на нефтехранилище

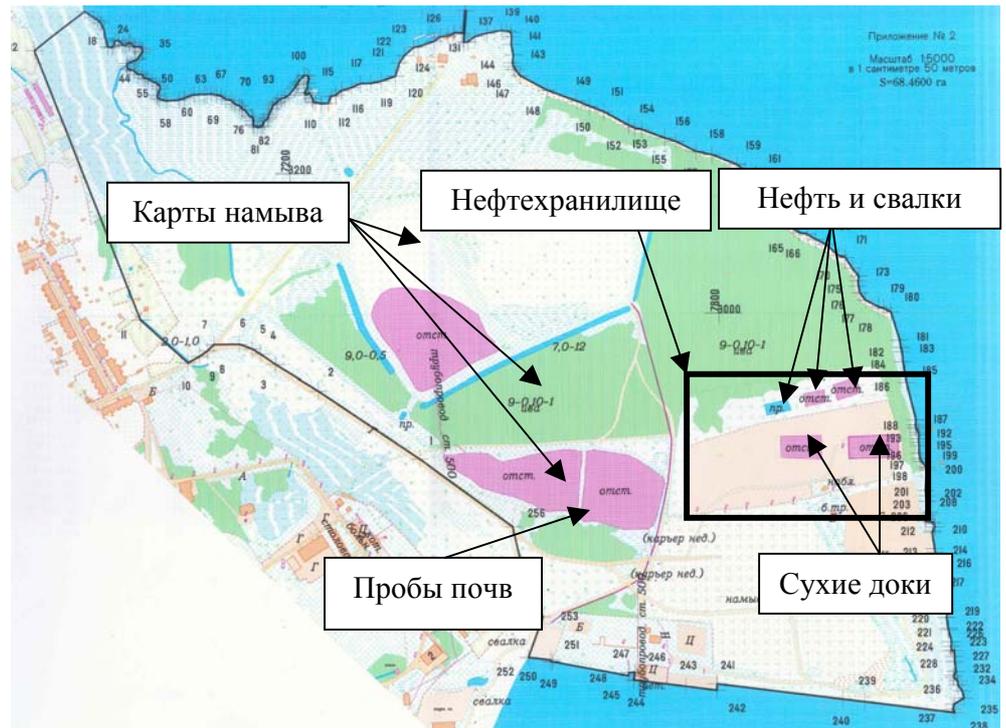
Рис. 2 Карта полуострова Восточный. Нефтехранилище представляет особый интерес для обследования. Карта показывает местоположение нефтехранилища, карт намыва, двух сухих доков и свалки ("нефтяное озеро"). Анализ проб почвы представлен на Табл. 6.

Карта подтверждает наблюдения с самолета и информацию от местных жителей о наличии карт намыва, резервуаров с нефтью (сухие доки) и свалок. Нефтехранилище представлено крупным планом на Рис. 3.

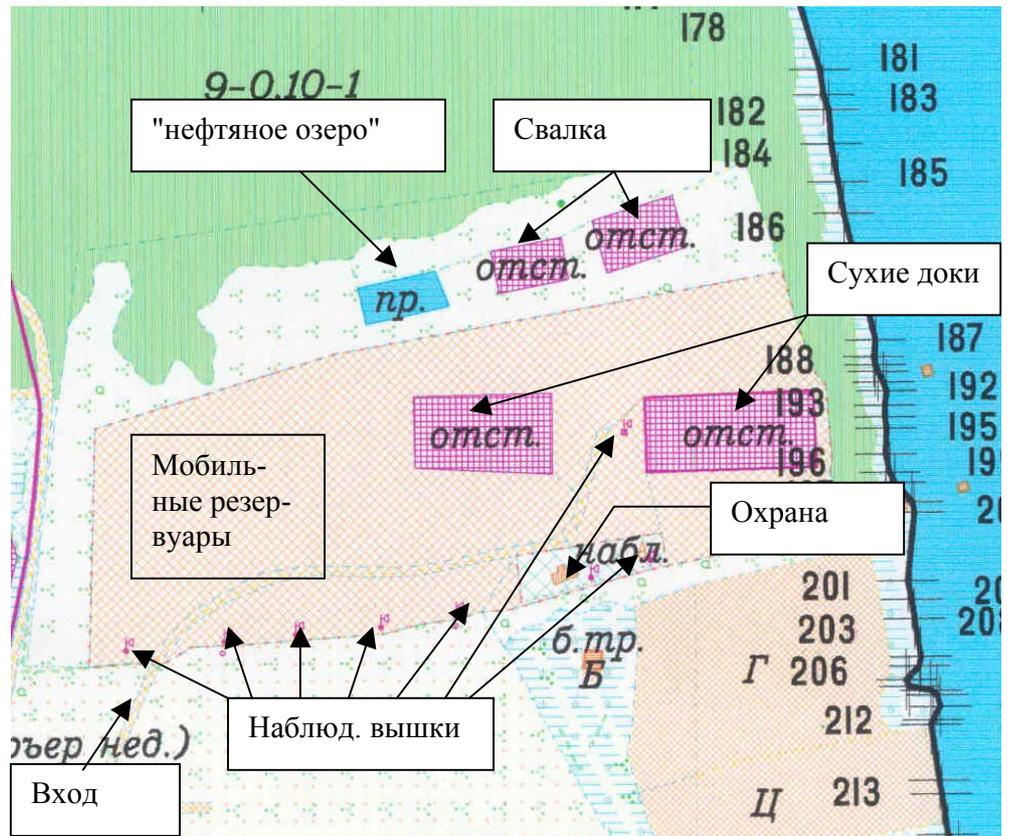
Рис. 3 Нефтехранилище крупным планом

На территории, охраняемой 2-3 охранниками, находится несколько наблюдательных вышек и прожектор. У охраны есть небольшое помещение, обозначенное на Рис. 3.

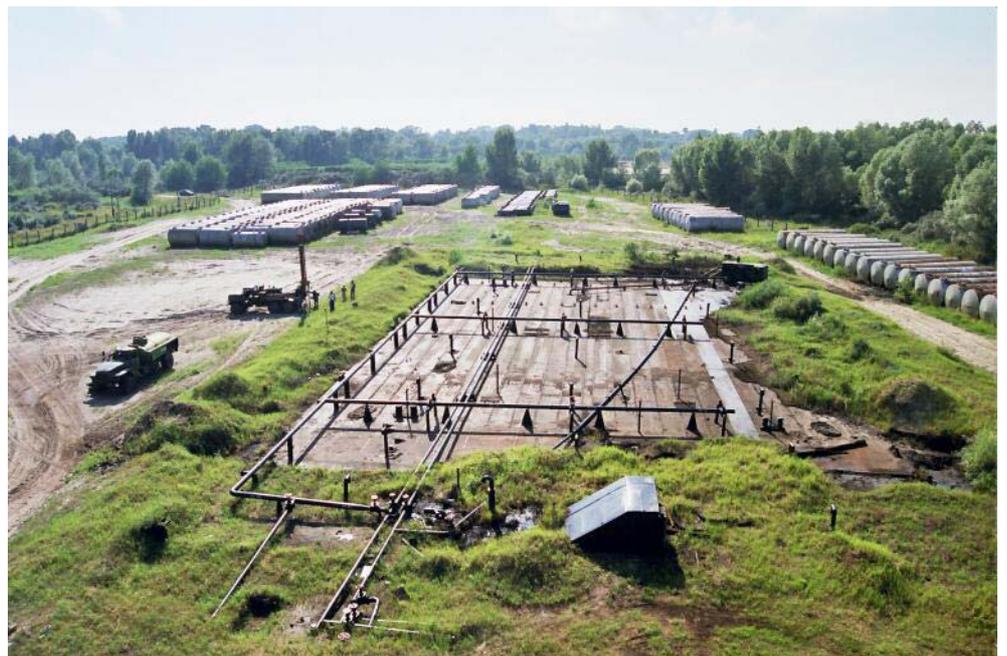
В западной части объекта находится большое количество мобильных емкостей. Западная сторона объекта представлена ниже

Рис. 4 Вид с центральной наблюдательной вышки на запад

Передвижные резервуары находятся в западной части обнесенной забором территории. Они все имеют цилиндрическую форму, кроме последних 46 резервуаров, которые лежат выше уровня земли.

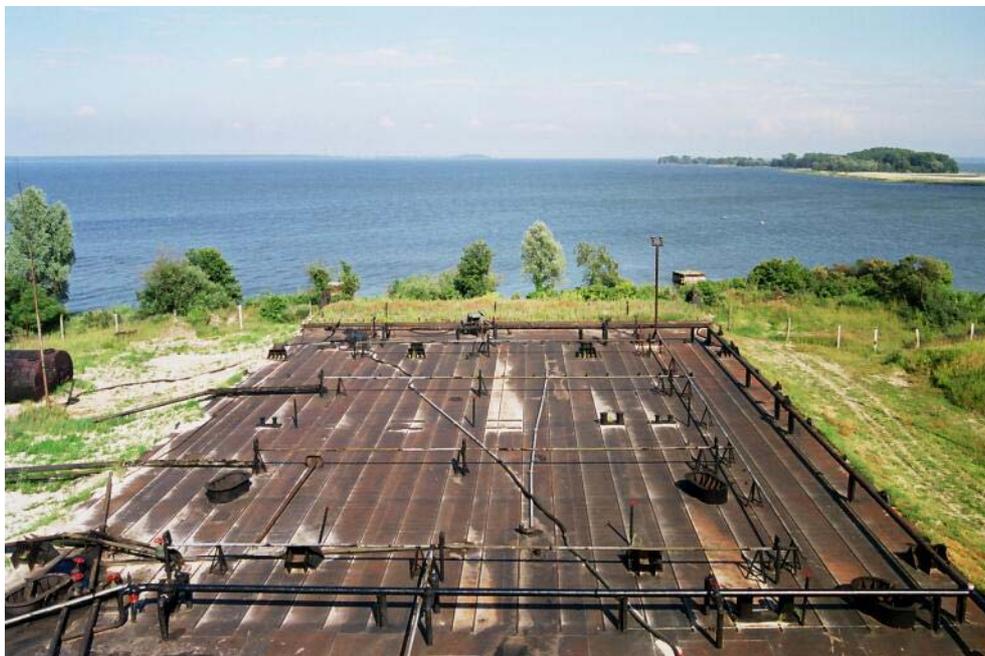
Рис. 5 Вид с центральной наблюдательной вышки на восток

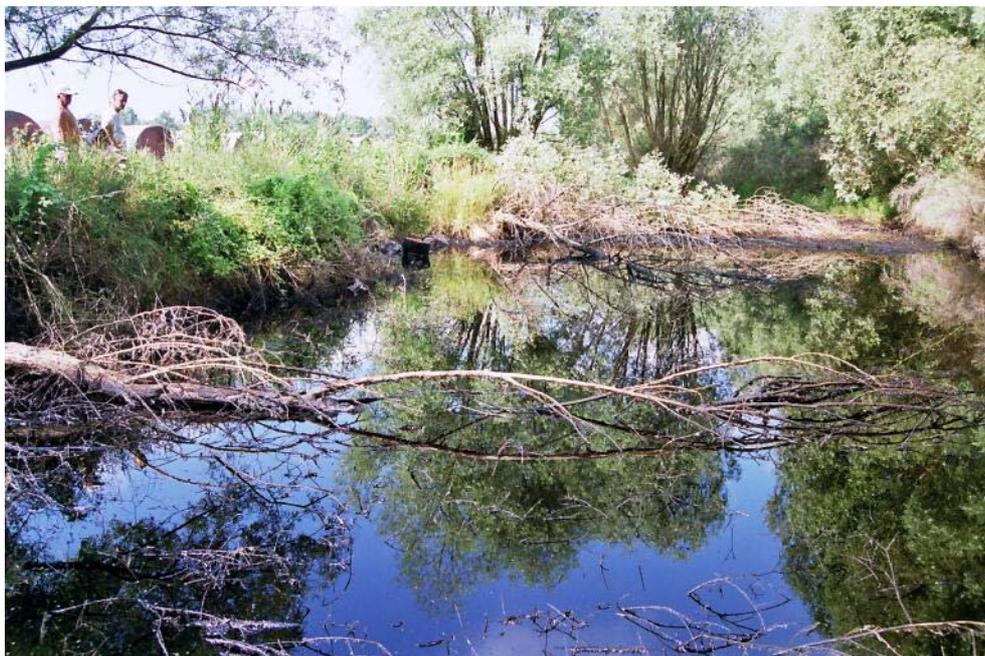
Нефтяной накопитель (с тяжелым топливом) обнаружен в кустарниках за пределами огороженной территории к северу от нефтехранилища. Его видно только с вершины ближайших передвижных резервуаров. Накопитель, очевидно, собирает нефть, пролитую из передвижного насоса во время эксплуатации. Основной разлив нефти с передвижного насоса, вероятно, попадает в накопитель, названный в настоящем отчете "нефтяном озером".

Размер нефтяного озера - приблизительно 10 x 20 м, глубина у края $\frac{1}{2}$ м. Уровень свободной нефти немного выше чем уровень подземных вод при бурении. Приспособлений для притока или оттока не обнаружено. Подъездные пути или их следы не обнаружены. Края озера не герметизированы и не укреплены, что означает, что нефть в озере имеет свободный доступ к земле и грунтовой воде. Проба, взятая с поверхности озера, показала, что это тяжелое топливо.

Рис. 6 Нефтяной накопитель, "Нефтяное озеро" к северу от объекта. Вид на юго-запад. Обратите внимание на передвижные резервуары в дальнем левом углу фотографии. Жидкость - чистая нефть, обратите внимание на черные и густо покрытые берега

- Удаление и очистка старой свалки (металлолом, шланги, трубы)
- Раскочка оставшегося топлива из «сухих доков», мобильных резервуаров и «нефтяного озера»

- Удаление нефтяного шлама из «нефтяного озера» и резервуаров.
- Удаление мобильных резервуаров (на тягаче или посредством буксировки по заливу)
- Удаление «сухих доков» (всплывание и буксировка)

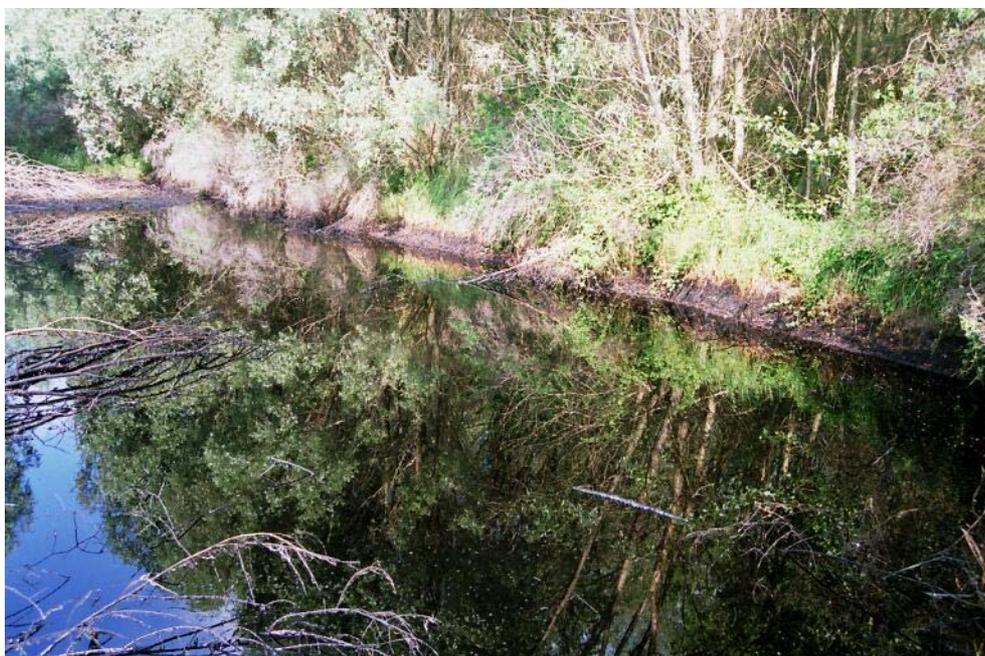
Рис. 7 Нефтяной накопитель, "Нефтяное озеро" к северу от объекта. Вид на северо-запад.

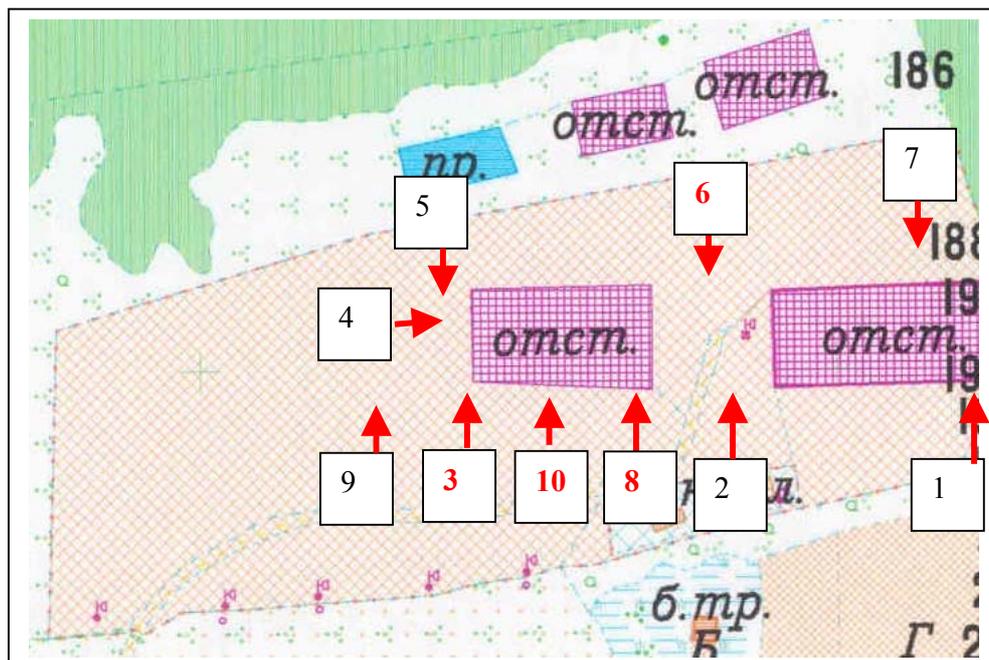
Рис. 8: Приблизительные точки бурения. Красный жирный шрифт указывает на серьезное загрязнение почвы нефтью.

Точки бурения отобраны по двум критериям: 1) покрыть область вокруг сухих доков и 2) описать рост загрязнения там, где его обнаружили при отборе.

Содержание нефтяных фракций в пробах указывает на серьезное загрязнение тяжелым топливом.

Не обнаружено серьезного загрязнения поверхности в северо-западной части западного сухого дока при бурении в точках 4 и 5. Нефтяной разлив, вероятно, быстрее перетекает в нефтяное озеро, чем проникает в почву.
